# Synthèse Technique

# Dossier de Diagnostic

Réf. : DIA-CPSO2-21 10-023

**Propriétaire :** Monsieur, Madame LACAM  
**Adresse du bien :** Keroignant, Maner bras,  
29420 PLOUVORN  
**Nature du bien :** Maison individuelle  
**Localisation du bien :** Campagne  
**Numéro de lot :** Lieu dit  
**Date du permis de construire :** Avant 1949  
**Date limite de validité :** 28/04/2022  
**Référence client :** Vente

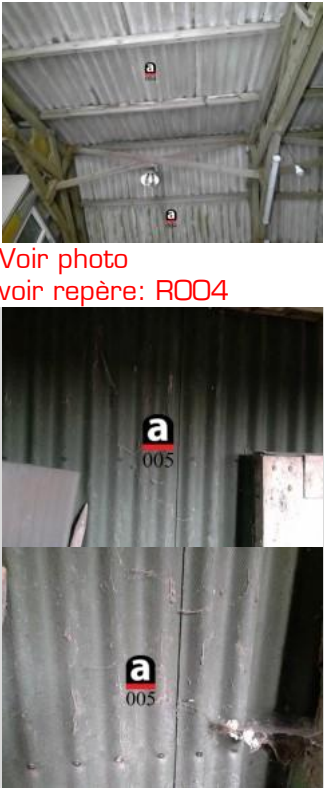
<p>Extérieur - Appentis hangar (Zone Homogène n°5)</p>	<p>Bardages et façades légères. [Plaque(s)]</p>

<p>Voir photo voir repère: R004</p> <p>Voir photo voir repère: R005</p>	<p>Jugement personnel (Ce matériau par nature contient de l'amiante.)</p>	<p>Présence</p>	<p>Evaluation périodique</p>	<p>Voir ci-dessous.</p>
<p>Extérieur - Grange 1 (Zone Homogène n°6)</p>	<p>Toitures. [Accessoire de couverture (fibres-ciment)]</p>

Faire réaliser une « **évaluation périodique** », car le type de matériau ou produit concerné contenant de l'amiante, la nature et l'étendue des dégradations qu'il présente et l'évaluation du risque de dégradation ne conduisent pas à conclure à la nécessité d'une action de protection immédiate sur le matériau ou produit. Cette évaluation périodique consiste à :

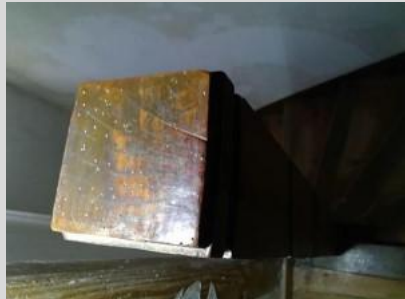
(15) Escalier 1	Mur (Enduit plâtre peinture )	-	-	-	Tache de moisissure

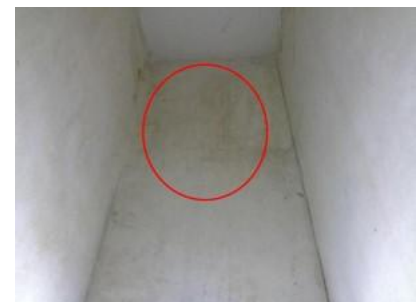
(15) Escalier 1	Plafond (enduit plâtre peinture)	-	-	-		Taux Humidité 21,8 % Tache de moisissure
(15) Escalier 1	Mur (Boiserie peinture)	-	-	-
