# Synthèse Technique

# Dossier de Diagnostic

Réf. : DIA-CPSO2-21 10-023

**Propriétaire :** Monsieur, Madame LACAM  
**Adresse du bien :** Keroignant, Maner bras,  
29420 PLOUVORN  
**Nature du bien :** Maison individuelle  
**Localisation du bien :** Campagne  
**Numéro de lot :** Lieu dit  
**Date du permis de construire :** Avant 1949  
**Date limite de validité :** 28/04/2022  
**Référence client :** Vente

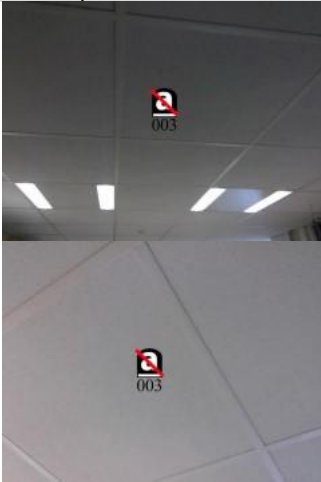
<p>Voir photo voir repère: R002</p>	Matériau ou produit qui par nature ne contient pas d'amiante	Absence	Sans objet	
Extérieur - Atelier 1 hangar (Zone Homogène n°3)	Faux plafond [-]

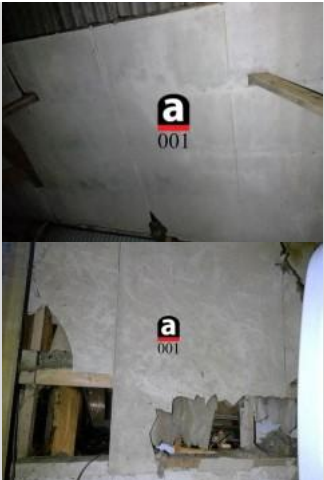
Pièce ou local (Zone homogène)	Composant de la construction	Description et repérage	Critères ayant de permis conclure	Présence ou absence d'amiante	Résultat de l'évaluation de l'état de conservation	Recommandations en fonction des résultats
Extérieur - Hangar (Zone Homogène n°1)	Plafonds, poutres et charpentes, gaines et coffres. [Panneau vissé]

<p>Voir photo voir repère: ROO1</p>	Jugement personnel (Ce matériau par nature contient de l'amiante.)	Présence	Évaluation périodique	Voir ci-dessous.
Extérieur - Hangar (Zone Homogène n°4)	Toitures. [Accessoire de couverture (fibres-ciment)]

Faire réaliser une « **évaluation périodique** », car le type de matériau ou produit concerné contenant de l'amiante, la nature et l'étendue des dégradations qu'il présente et l'évaluation du risque de dégradation ne conduisent pas à conclure à la nécessité d'une action de protection immédiate sur le matériau ou produit. Cette évaluation périodique consiste à :

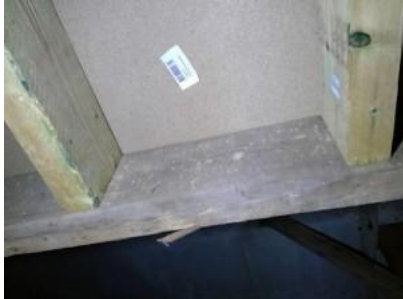
(1) Hangar	Mur (Ossature acier)	-	-	-	
(1) Hangar	Mur (Plaque de plâtre)	-	-	-	
(1) Hangar	Plafond (sous face Plancher bois)	-	Insectes à larves xylophages (Grosses vrillettes - Xestobium Petites vrillettes - Anobium )	-

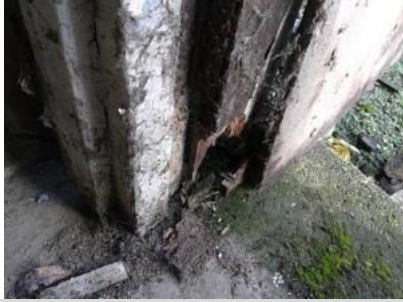
charpente Bois)		xylophages (Grosses vrillettes - Xestobium Petites vrillettes - Anobium )		
(7) Grange 1	Plafond (plaque ondulé Fibre ciment)	-	-	-	
(7) Grange 1	Huisserie Porte (bois )	-	-	Champignons lignivores (Pourriture molle)	
(7) Grange 1	Porte (bois )	-	-	Champignons lignivores (Pourriture molle)

(7) Grange 1	Plafond (linteau bois )	-	Insectes à larves xylophages (Grosses vrillettes - Xestobium Petites vrillettes - Anobium )	- (Pourriture fibreuse)	
<b>Rez de chaussée</b>					
(8) Pièce de vie	Sol (Carrelage)	-	-	-	
(8) Pièce de vie	Mur (Plaque de plâtre peinture)	-	-	-	
(8) Pièce de vie	Plafond (Plaque de plâtre peinture)	-	-	-	
(8) Pièce de vie	Plinthes (Carrelage)	-	-	-	
(8) Pièce de vie	Mur (Pierre de taille	-	-	-

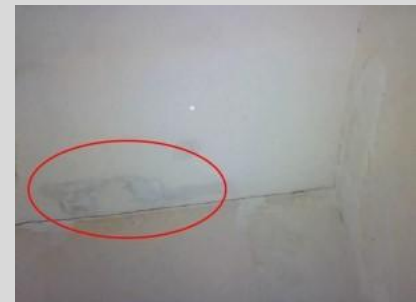
(15) Escalier 1	Plafond (enduit plâtre peinture)	-	-	-		Taux Humidité 21,8 % Tache de moisissure
(15) Escalier 1	Mur (Boiserie peinture)	-	-	-

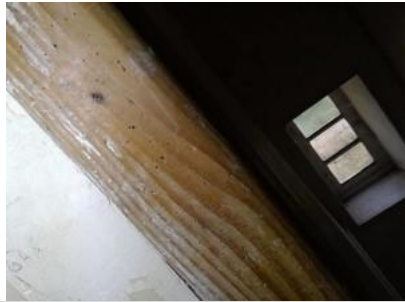
[15] Escalier 1	Mur (poutre bois vernis )	-	Insectes à larves xylophages (Grosses vrillettes - Xestobium Petites vrillettes - Anobium )	-

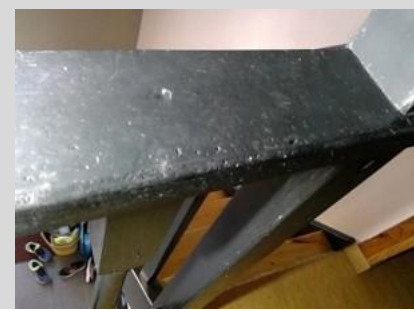
(21) Escalier 2	Garde corps (bois peinture )	-	Insectes à larves xylophages (Grosses vrillettes - Xestobium Petites vrillettes - Anobium )	-

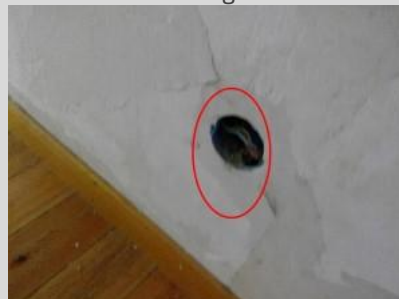
Au moins un circuit Risque de contact  
directe . - 1er étage Chambre 1

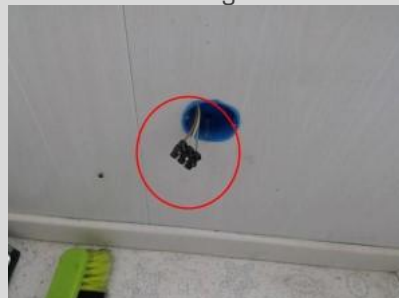
Au moins un circuit Risque de contact  
directe . - 1er étage Salle d'eau

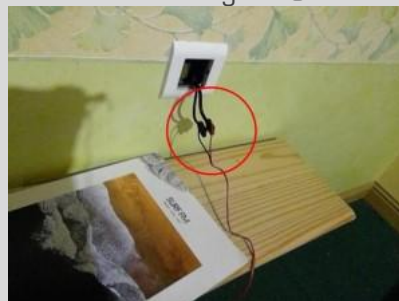
Au moins un circuit Risque de contact  
directe . - 1er étage 2 Chambre 5
